# REABILITAÇÃO ESTÉTICA DE DENTES ANTERIORES POR MEIO DE CLAREAMENTO INTERNO E EXTERNO E FACETA DIRETA: RELATO DE CASO

## AESTHETIC REHABILITATION OF PREVIOUS TEETH THROUGH INTERNAL AND EXTERNAL BLEACHING AND DIRECT FACET: CASE REPORT

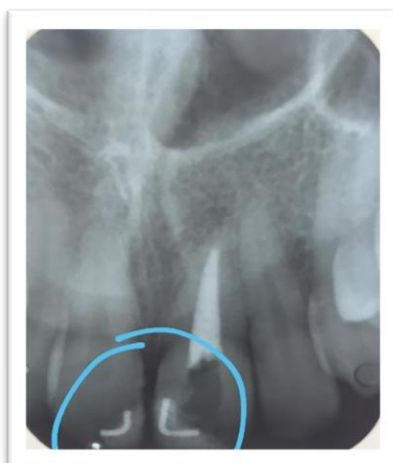
sugestiva de um fio metálico em forma de letra “L”, usado para aumentar a retenção do material restaurador, como apresentado na Figura 2. Foi constatado também, a presença de cáries em outros elementos dentais.

Figura 2. Radiografia inicial dos elementos 11 e 21

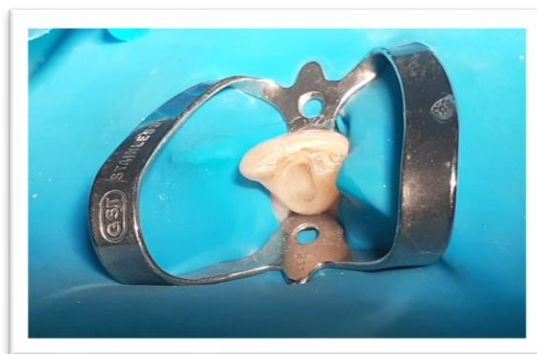
Após a remoção do excesso de material obturador que se localizava no terço cervical da coroa, iniciou-se o processo de clareamento interno do elemento 11 com a realização do tampão cervical com Cimento de Ionômero de Vidro restaurador *Maxxion R<sup>®</sup>* (FGM<sup>®</sup> *Dental Group*). Utilizou-se o clareador *Whiteness<sup>®</sup>* Perborato 20% (FGM<sup>®</sup> *Dental Group*) que é um material a base de perborato de sódio e peróxido de hidrogênio. Introduziu-se o produto internamente na coroa dentária, como apresentado na Figura 4, colocou-se uma bolinha de algodão estéril e fechou-se o elemento com restauração provisória utilizando-se de cimento de ionômero de vidro restaurador *Maxxion R<sup>®</sup>* (FGM<sup>®</sup> *Dental Group*) conforme Figura 5. Repetiu-se esse procedimento por 5 sessões com intervalo de sete dias entre elas.

Figura 4. Material clareador interno introduzido na coroa do elemento 11

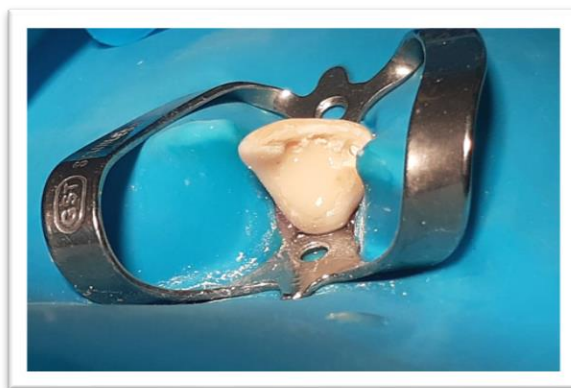
Figura 5. Restauração provisória com cimento de ionômero de vidro

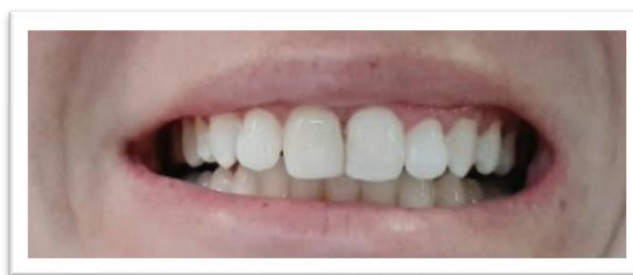
Na fase de acabamento da resina, utilizou-se na face vestibular dos dentes os discos de lixa *Diamond Pro*<sup>®</sup> (FGM<sup>®</sup> Group) e broca de acabamento na face palatina utilizando a broca de número 3118F da KG *Sorensen*<sup>®</sup>, logo após realizou-se a definição das ameias com disco de lixa *Sof-Lex*<sup>®</sup> da 3M<sup>®</sup> e remoção do isolamento absoluto e checagem da oclusão. Após uma semana, realizou-se o polimento da resina com o Kit de discos de feltro e pasta diamantada *Diamond Master*<sup>®</sup> FGM<sup>®</sup> Group. O mesmo processo foi realizado no elemento 21, como consta na Figura 7.

Figura 7. Resultado após os procedimentos de clareamento e restauração dos elementos 11 e 21

Após a conclusão do clareamento externo, iniciou-se então a última fase do tratamento que constituiu das trocas das restaurações em resina composta dos elementos 11 e 21. Iniciou-se pelo elemento 11 e foi selecionada a cor, logo após foi realizado isolamento absoluto e seguindo a ordem: Remoção da resina insatisfatória, profilaxia, condicionamento com ácido fosfórico a 37% *Condac*® (FGM® *Dental Group*), por 30 segundos em esmalte e 15 segundos em dentina, lavagem por 1 minuto, hibridização com sistema adesivo *Adper Single Bond 2*® da 3M®, aplicado com microaplicador *Brush* (KG *Sorensen*®), de forma ativa realizando movimento de fricção por 20 segundos seguido de fotoativação, confecção da parede palatina com resina Translúcida da marca Forma da *Ultradent*®, fotopolimerização, aplicação da camada de dentina com a resina composta de corpo cor BL1 da marca *Amelogen*® da *Ultradent*®, fotopolimerização, aplicação do incremento da camada incisal com resina Translúcida da marca Forma da *Ultradent*®, fotopolimerização, aplicação da camada de esmalte com cor BL1 da marca *Amelogen*® da *Ultradent*® e fotopolimerização.
