## **Impactos Ambientais da Catástrofe de Brumadinho**

Artigo Científico apresentado como parte dos requisitos para obtenção do Diploma de Bacharelado pelo Curso de Engenharia de Produção do Centro Universitário FUNVIC.

# **IMPACTOS AMBIENTAIS DA CATÁSTROFE DE BRUMADINHO**

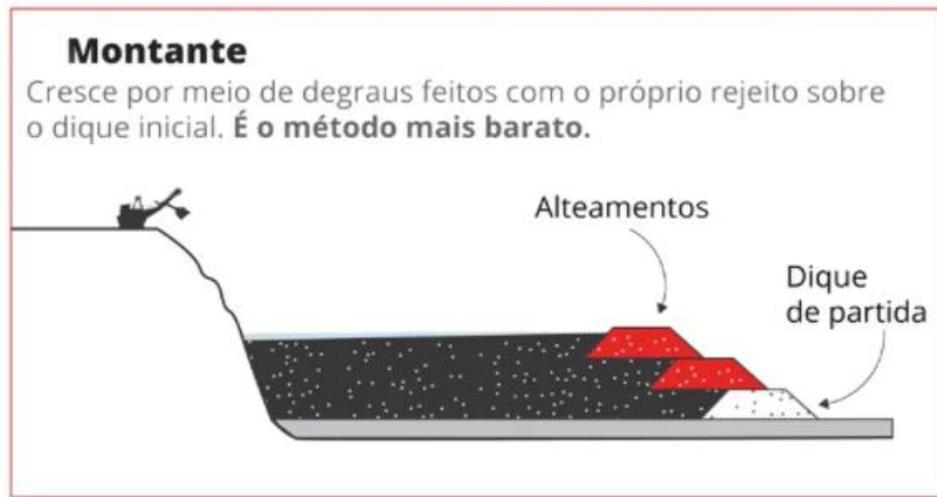
Figura 1 – Ilustração do modelo de Barragem tipo Montante

Existem alguns tipos de barragens, cada uma com suas características e custo de instalação e manutenção. Os principais tipos de barragens utilizadas são alteamento a jusante (modelo convencional) e a montante.

Conforme dados retirados do site da USP, no Ambiente Virtual de Apoio à Graduação e Pós-Graduação: As vantagens do método de barragem a montante: menor volume de material necessário; custo da construção é menor; pode ser construída em topografias acidentadas com terrenos íngremes, pois o crescimento da mesma se dá sobre o material depositado no reservatório, não demandando mais área a jusante. E as desvantagens do método de barragem a montante: capacidade de armazenamento do reservatório vai-se reduzindo com os sucessivos alteamentos; Segurança: a fundação dos alteamentos é a praia de rejeitos (material heterogêneo e com elevado índice de vazios); linha freática pode ficar muito próxima ao talude da jusante; Fundação constituída de areias saturadas fofas, com grande susceptibilidade à liquefação por sismos naturais ou vibrações decorrentes do movimento de equipamentos; a superfície crítica de deslizamento passa pelos rejeitos sedimentados; existe a possibilidade de ocorrência de “*piping*” (linha freática muito próxima do talude da jusante, rejeitos fofos ou concentração de fluxo entre dois diques compactados).

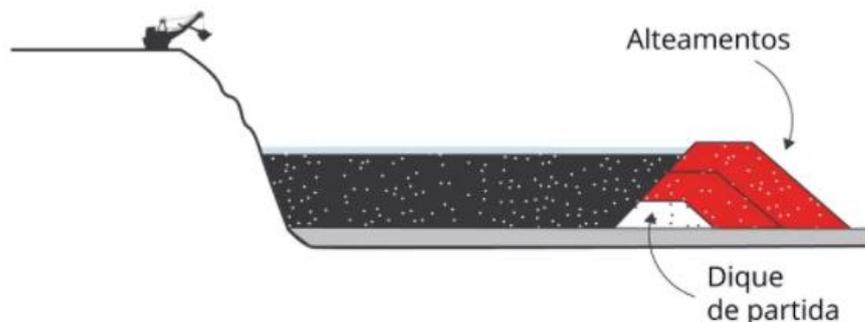
Figura 2 – Ilustração do modelo de Barragem tipo Jusante

A barragem cresce apenas sobre ela mesma, na direção da corrente dos resíduos, o que melhora a estabilidade da estrutura.

Ainda usando as informações obtidas no Ambiente Virtual de Apoio à Graduação e Pós-Graduação: as vantagens do método de barragem a jusante: controle da linha freática devido ao sistema de drenagem; possibilita a compactação do corpo da barragem; menor probabilidade de piping e liquefação. E as Desvantagens do método de barragem a montante: grandes quantidades de rejeitos; complexidade do dique de partida e do sistema de drenagem; não possibilita a proteção com cobertura vegetal do talude de jusante; não possibilita a construção de drenagem superficial durante a fase construtiva.

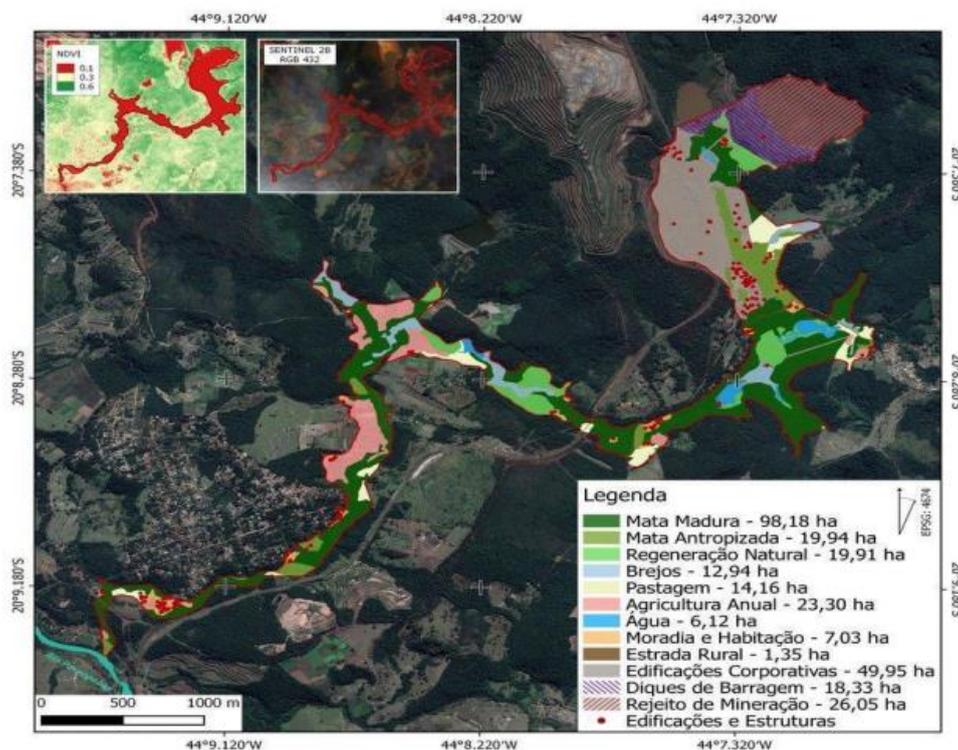
Figura 3 – Área atingida pelos rejeitos.

Além dos impactos ambientais citados, que é o nosso foco, comenta-se também sobre os impactos socioeconômicos, que também afetaram a região de Brumadinho. Na figura 1 são mostradas as áreas cobertas pelos rejeitos e também a cobertura original das terras, anteriormente à catástrofe:

Uma breve explicação acerca de uma esquematização da distribuição dessas coberturas de terra poderia ser dada considerando que, antes do rompimento, as atividades agropecuárias ocupavam cerca de 37,9 hectares. Embora a maior área destruída estivesse relacionada com atividades empresariais, os imóveis familiares foram os mais atingidos, total de 193 residências destruídas<sup>1</sup>.

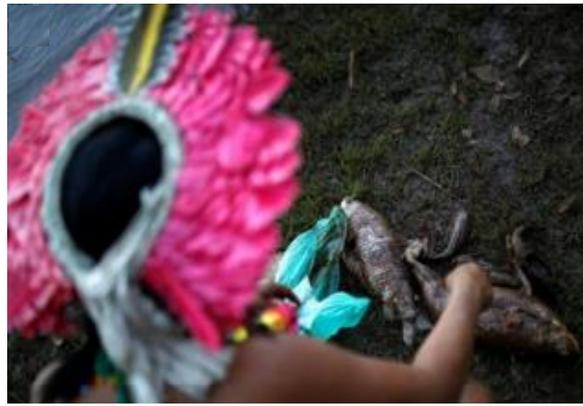
Figura 4 – Contaminação do abastecimento hídrico.

A contaminação comprometeu a sobrevivência de comunidades tradicionais à jusante e afetou o abastecimento hídrico de áreas urbanas<sup>2</sup> (Figura 2).

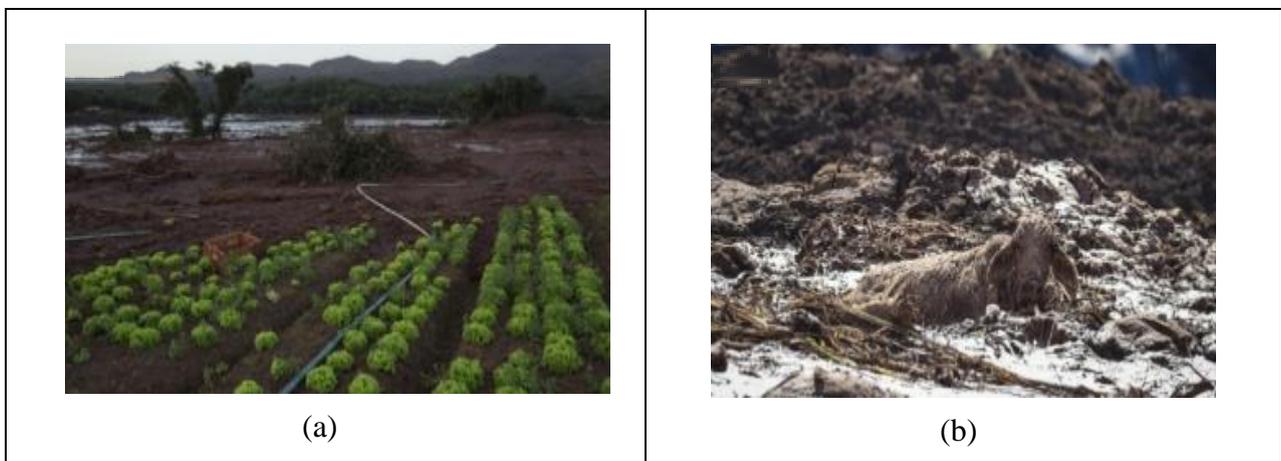
Figura 5 – (a) Contaminação do solo; (b) Lama soterrou bovinos e outros animais domésticos.

As terras atingidas eram as relativamente mais férteis, em comparação aos recursos oferecidos pelos latossolos e cambissolos dominantes regionalmente. Por ocuparem esses solos, extensas áreas de agricultura anual foram destruídas, principalmente culturas olerícolas, como alface e outras culturas folhosas (Figura 3a). Ao destruir 14,16 ha de pastagens, a lama também soterrou bovinos e outros animais domésticos<sup>2</sup> (Figura 3b).

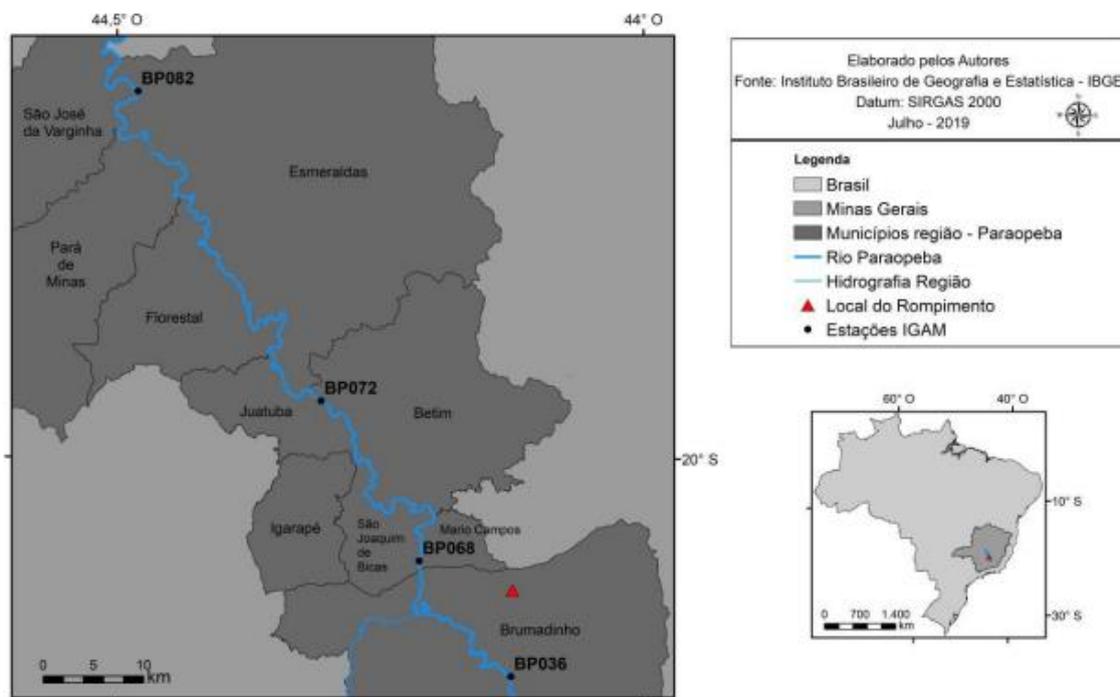
Figura 6 – Mapa da área de estudo: Rompimento de B1 e estações de monitoramento da qualidade de água do Rio Paraopeba.

O Projeto Águas de Minas, desenvolvido pelo Instituto Mineiro de Gestão das Águas (Igam), é responsável pelo monitoramento da qualidade das águas superficiais e subterrâneas de Minas Gerais. Para o estudo, foram considerados dados obtidos pela análise de amostras coletadas nas estações de monitoramento do Igam ao longo do curso do rio Paraopeba, com a localização conforme apresentado no mapa, tendo como referência local aproximado do rompimento da Barragem B1 (Figura 4).

Para o presente estudo foram considerados dados de 26/01/2019 a 27/05/2019, para os mesmos parâmetros físico-químicos analisados em amostras coletadas nas estações de monitoramento adotadas na etapa de estimativa de valores de referência. No Quadrilátero Ferrífero, por se tratar de uma região rica em recursos minerais com extensivas reservas de ferro e manganês (MELFI et al., 2016), espera-se que espécies químicas (ferro e manganês) ocorram naturalmente nos cursos d'água, por processos erosivos e lixiviação. Porém, a atividade mineradora pode contribuir consideravelmente para o aporte desses metais nos mananciais (USEPA, 2018)<sup>3</sup>.
